# Reunión Pública sobre las Represas Ajíes y Dagüey

18/19 DE ENERO, 2023

*Ajies And Daguey Watershed Dams Repair  
Añasco Municipality  
Puerto Rico*

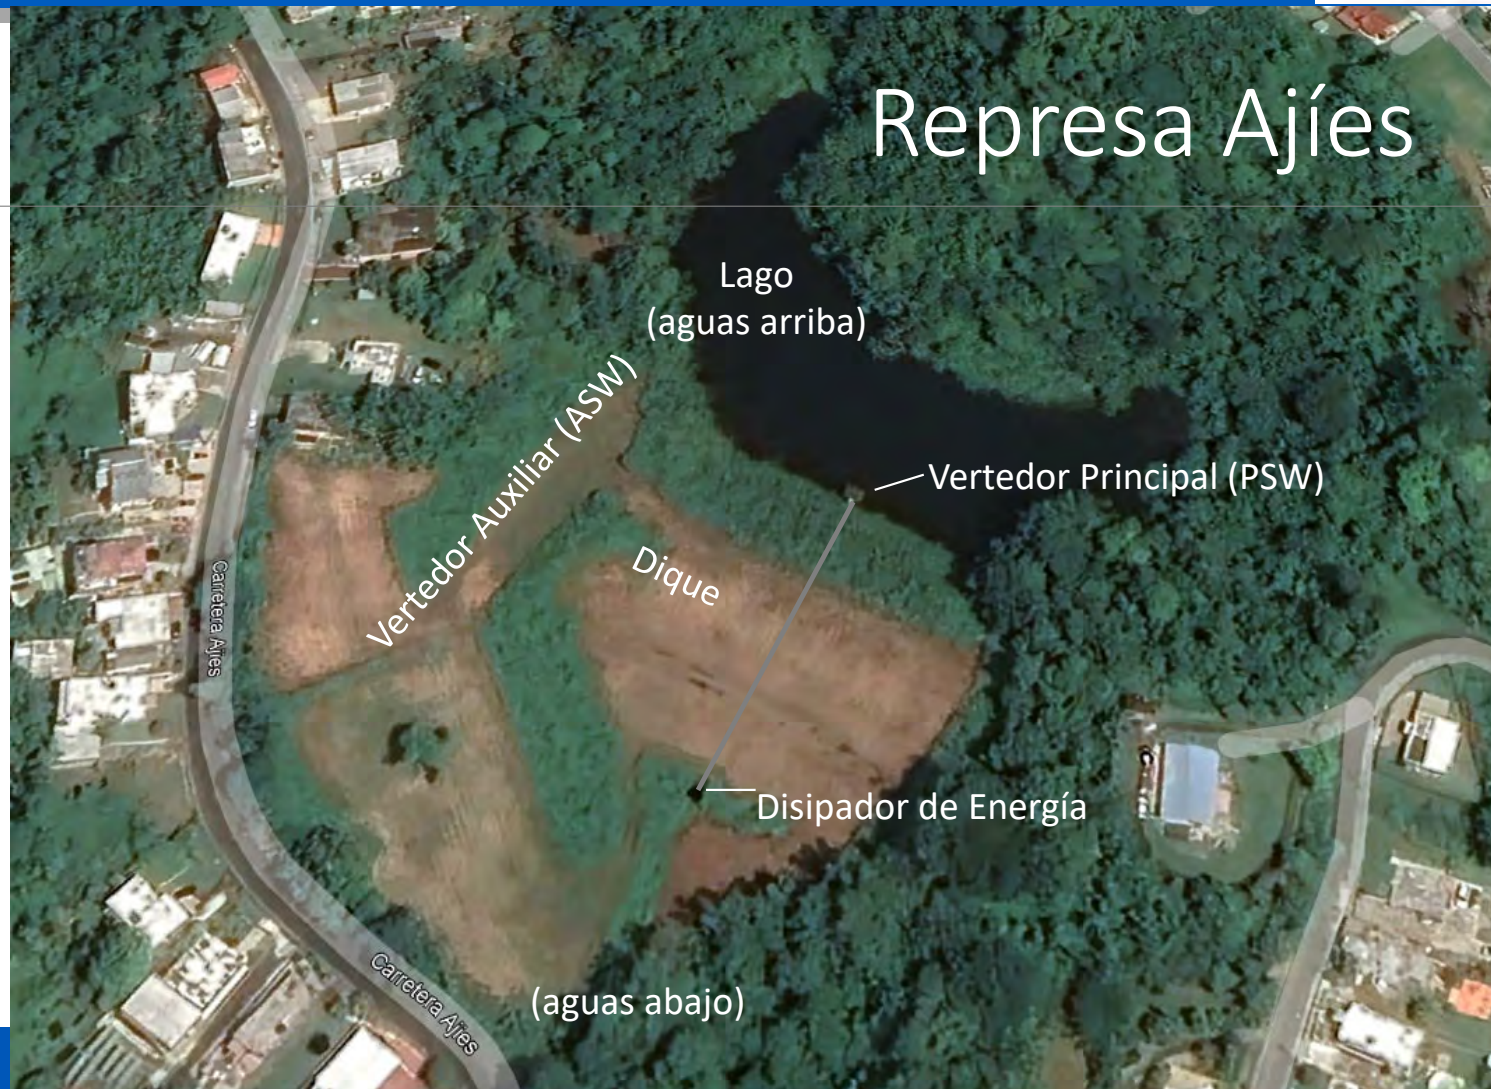
# Represa Ajíes

- Construida en 1984 en la municipalidad de Añasco
- Área de drenaje de la cuenca = 143 acre
- Área del Nivel Normal del Lago = 2 acre
- Altura = 55.5 pies
- Largo = 300 pies
- Ancho del Vertedor Auxiliar = 70 pies
- Almacenamiento de Atenuación/Contención de Aguas de Inundación = 79 acre-pies
- Almacenamiento Total= 113 acre-pies
- Clasificada como represa con potencial de riesgo “Alto” – 36 carreteras y 610 estructuras serian afectadas por la ruptura del dique (Población en Riesgo 1,614)

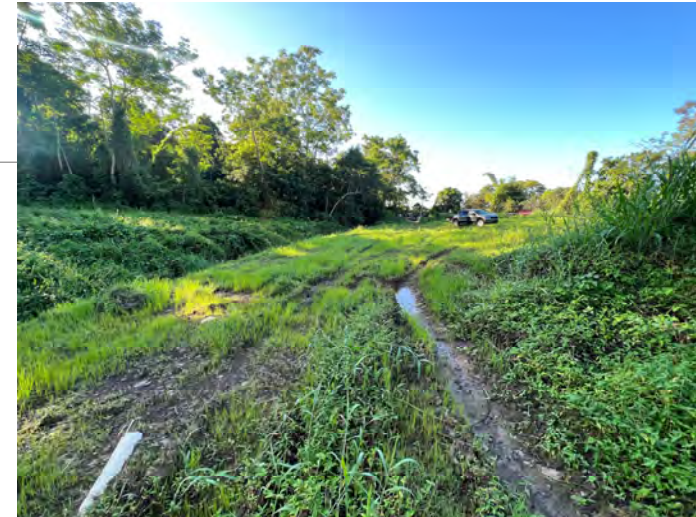
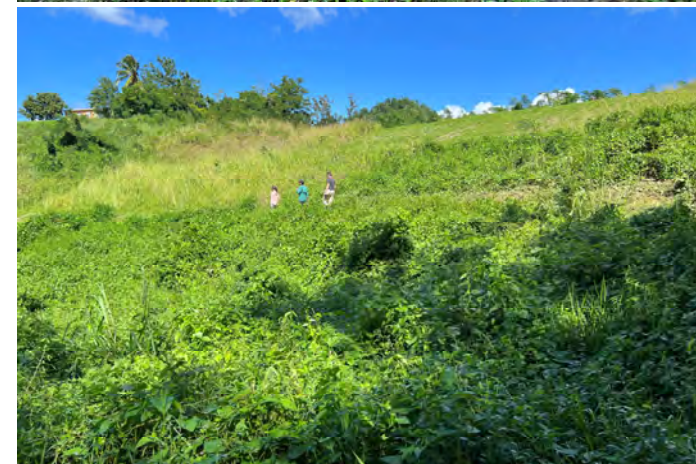
# Inspección/ Condición General de la Represa

- Inspección realizada el 21 de Noviembre del 2022
- Represa parece estar en condición aceptable.
- Problemas principales que deben atender:
  - Áreas erosionadas aguas abajo del vertedor auxiliar deben ser reparadas/resembradas
  - Áreas erosionadas adyacentes al dissipador de energía deben ser reparadas/resembradas
  - Árboles y vegetación leñosa debe ser cortada hasta 15 pies alrededor de los límites de la represa.
  - El sitio se utiliza para mantener caballos. Esto afecta la vegetación establecida debido al paso de los caballos.

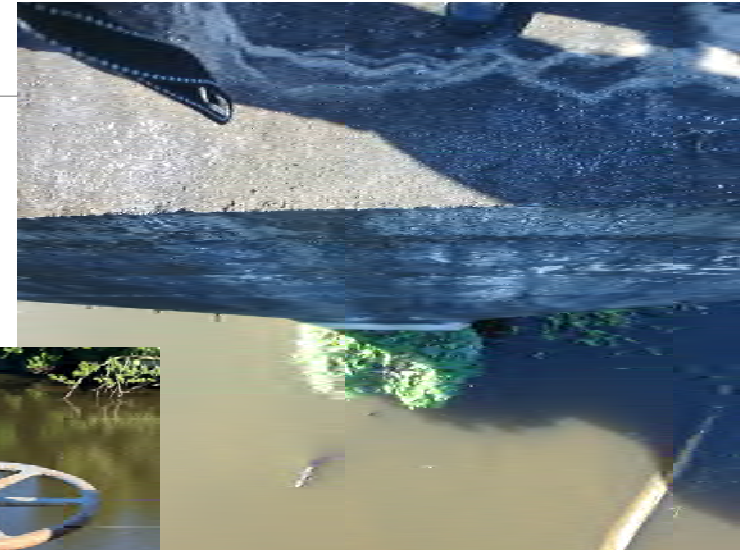
# Inspección/ Condición General de la Represa

- Problemas principales que se deben atender:
  - Nivel inferior (primario) del vertedor principal obstruido con material vegetativo, debe ser limpiado y estar libre de obstrucciones.
  - Remoción de material vegetativo alrededor del vertedor principal.
  - Sistema de vaciado se logra operar, sin embargo, no se discierne si la compuerta abre o cierra.

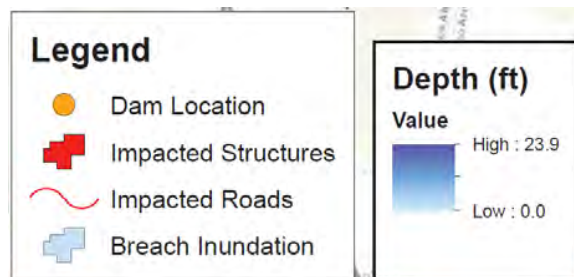
- Escenario Hidrológico (FBH) de Ruptura de Represa
- 610 Estructuras Impactadas
- 36 carreteras inundadas (profundidad >1.3 pies)

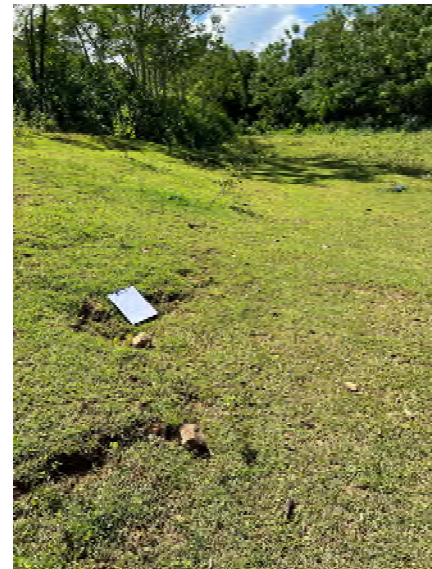
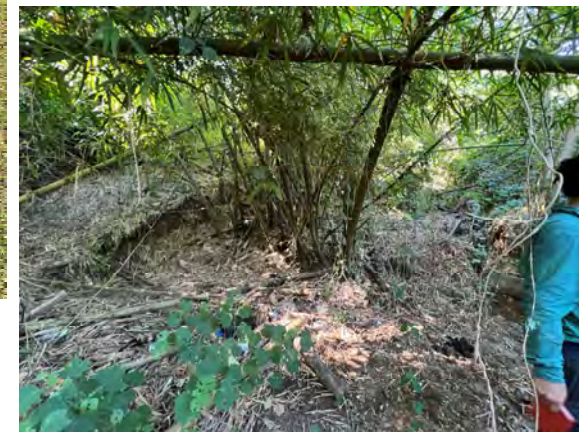
# Inspección/Condiciones Generales de la Represa

- Inspección realizada el 21 de Noviembre del 2022
- Condición de la represa: aceptable
- Problemas principales que se deben atender:
  - El sitio se utiliza para mantener caballos. Esto afecta la vegetación establecida debido al paso de los caballos.
  - Suelos y áreas erosionadas en el ASW deben ser re-establecidas/reparadas.
  - Erosión aguas abajo del ASW debe ser reparada.

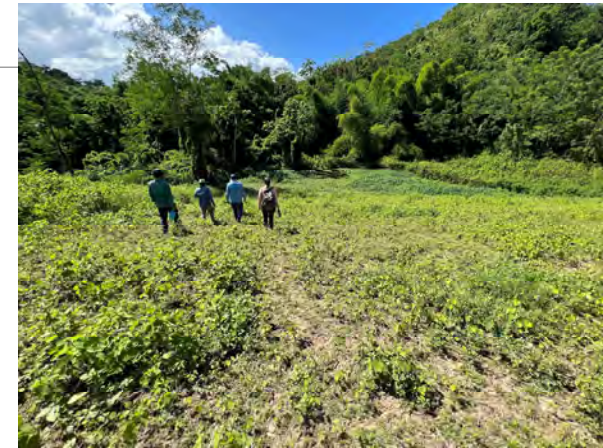
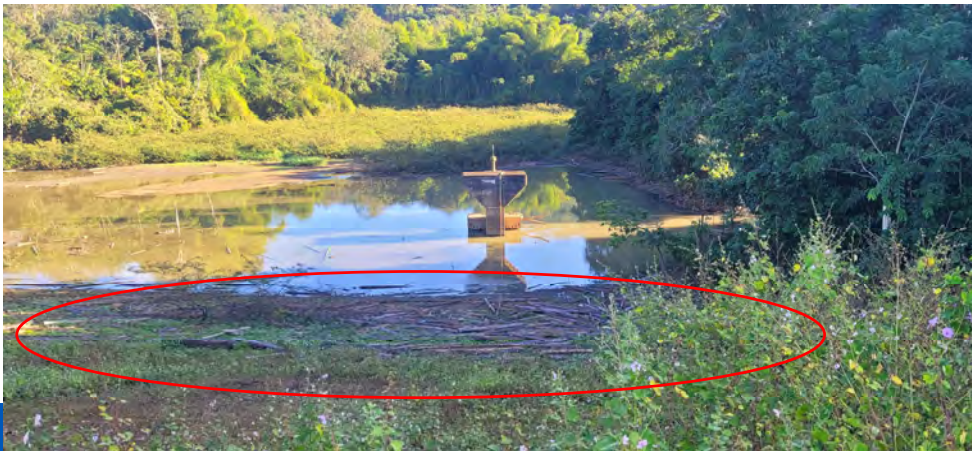
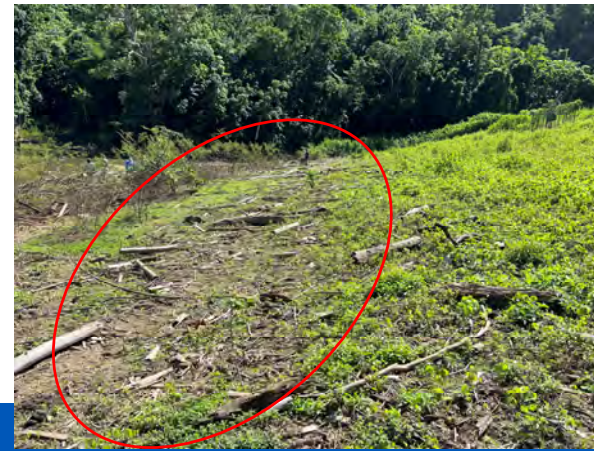
# Inspección/Condiciones Generales de la Represa

- Problemas principales que se deben atender:
  - Árboles y vegetación leñosa debe ser cortada hasta 15 pies alrededor de los límites de la represa.
  - Material vegetativo a la orilla del reservorio debe ser eliminado.
  - Suelos blandos y húmedos contra el estribo (abutment) izquierdo del dique deben ser investigados.

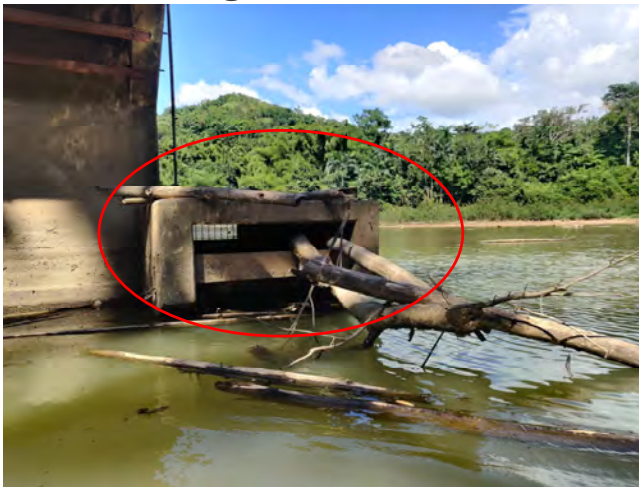
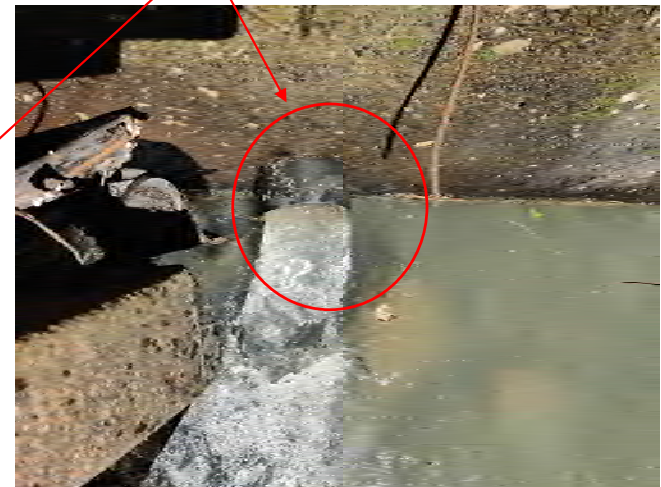
# Inspección/Condiciones Generales de la Represa

- Problemas principales que se deben abordar:
  - Nivel inferior (primario) del vertedor principal obstruido con material vegetativo debe ser limpiado y estar libre de residuos.
  - Sistema de drenaje alrededor del dissipador de energía con flujo continuo debe ser investigado.

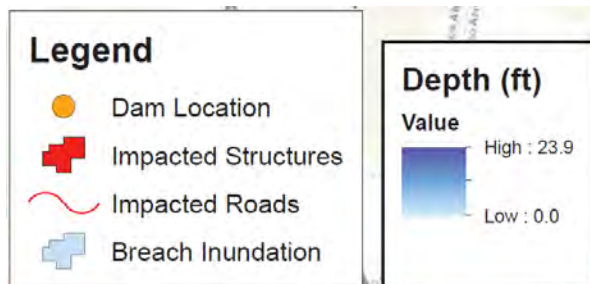
- Escenario Hidrológico (FBH) de Ruptura de Represa
  - 1,095 Estructuras impactadas
  - 79 calles inundadas (profundidad > 1.3 pies)

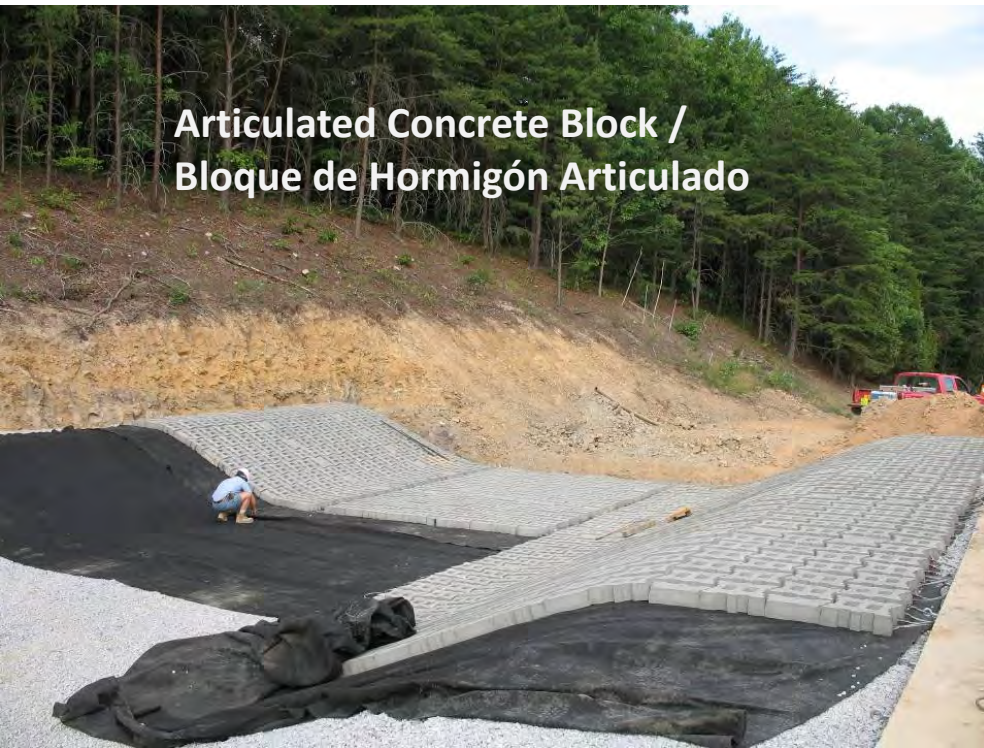
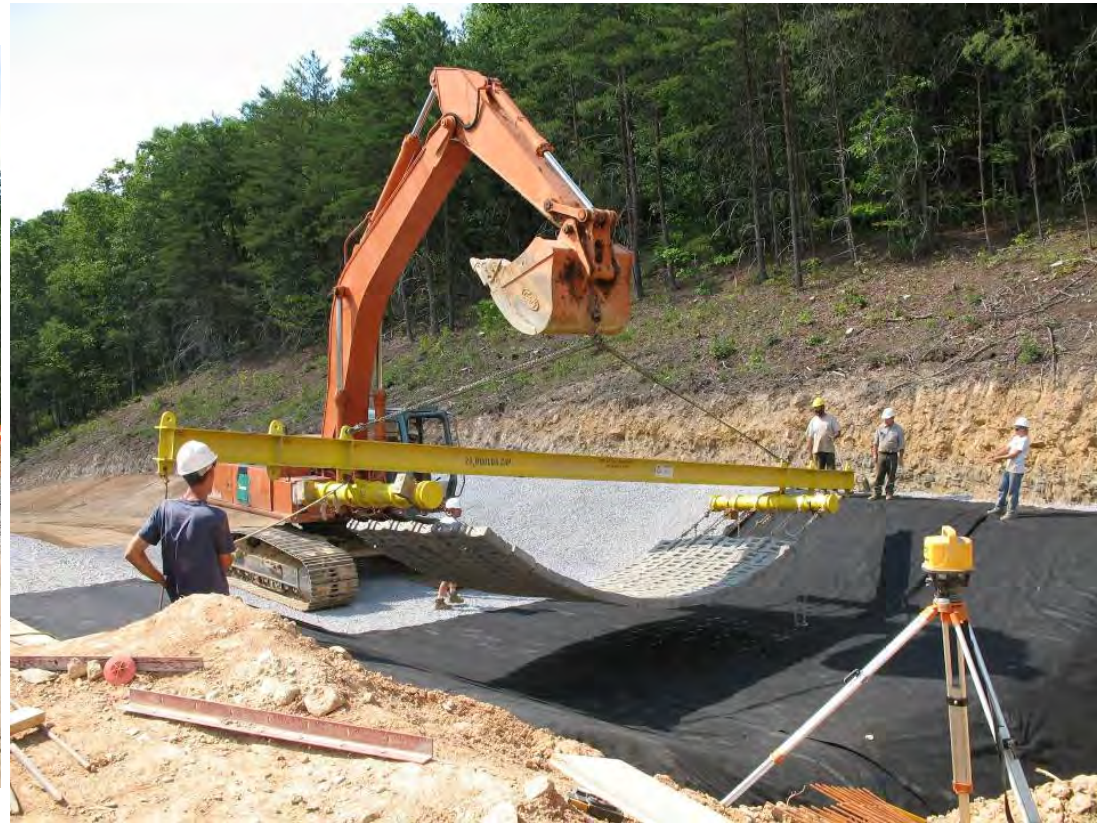
**Articulated Concrete Block /  
Bloque de Hormigón Articulado**

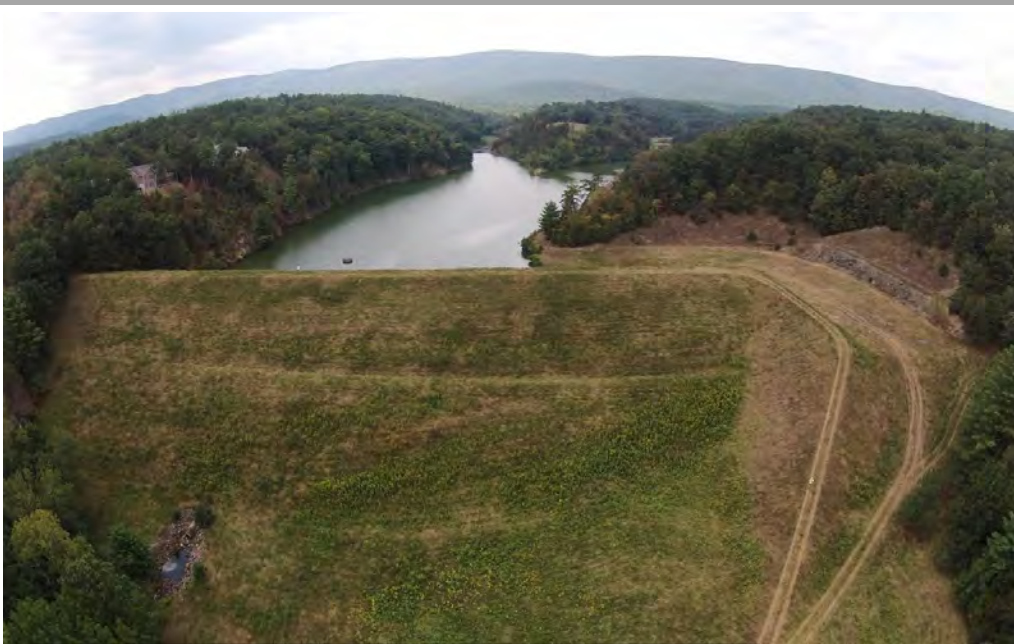
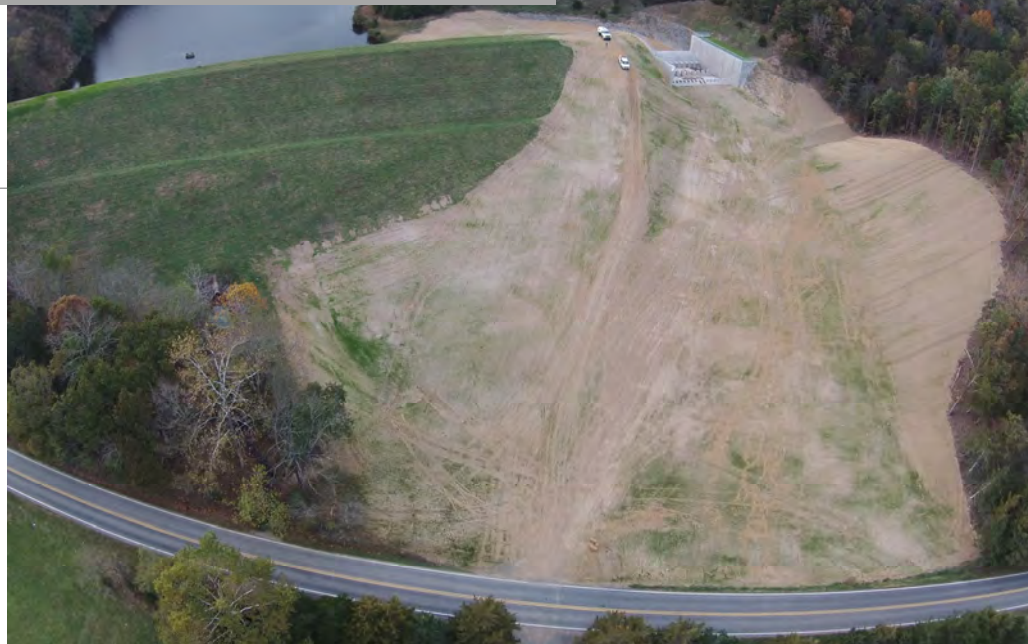
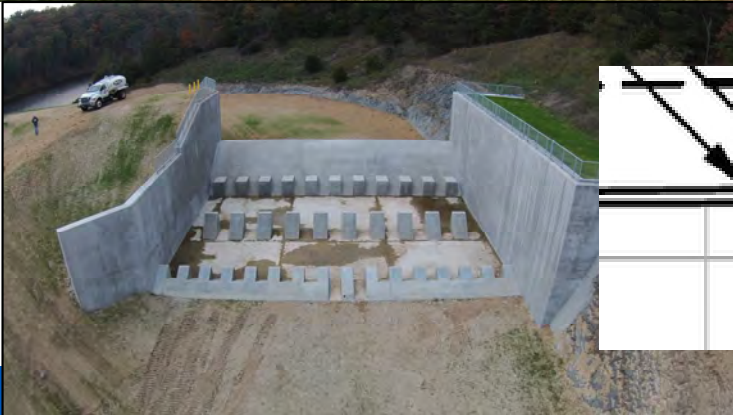
Bird Haven Lake Dam, Basye, VA

## Vertedor de Concreto Ogee

Nuevo vertedor ubicado sobre el canal del  
vertedor auxiliar existente/ Concrete Ogee Weir  
Spillway on Existing ASW Location

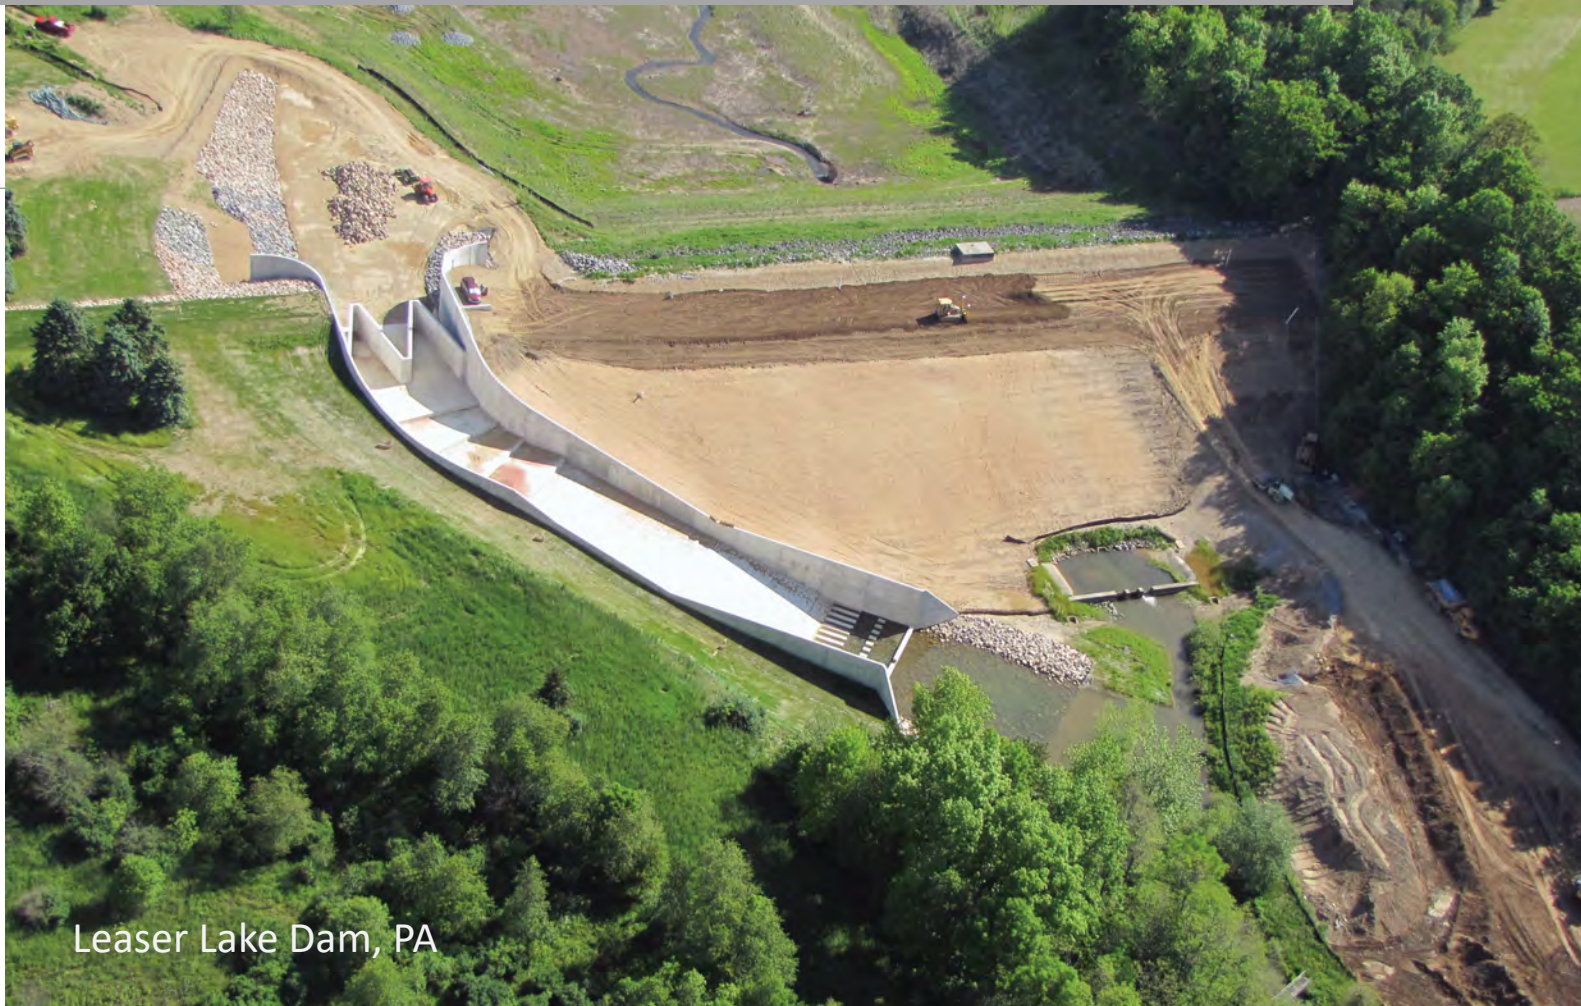
Leaser Lake Dam, PA

## Vertedor en Caja de Hormigón / Concrete Box Weir Spillway

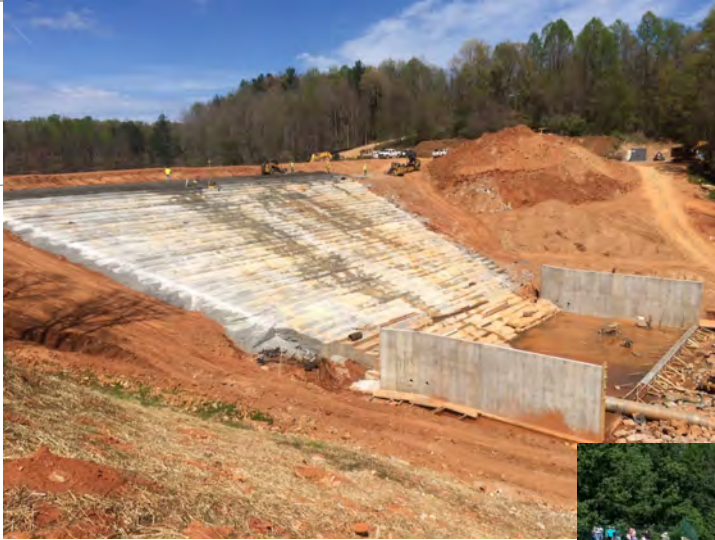
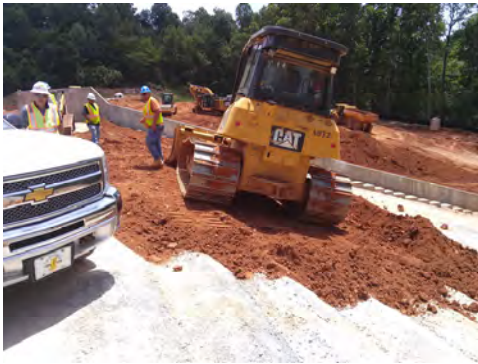
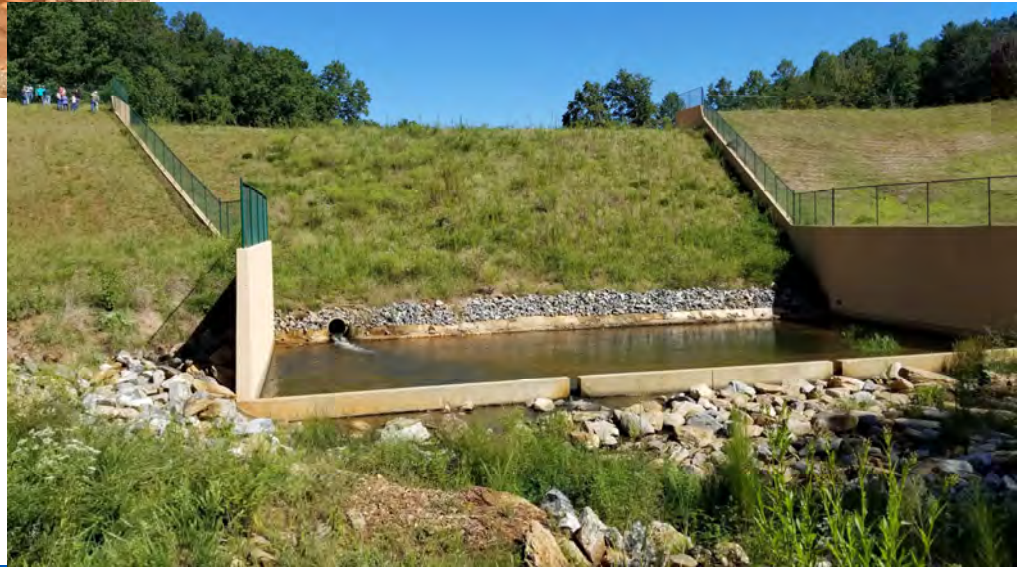
### Soque River Dam 29

## Modificación de la Toma del Vertedor Principal

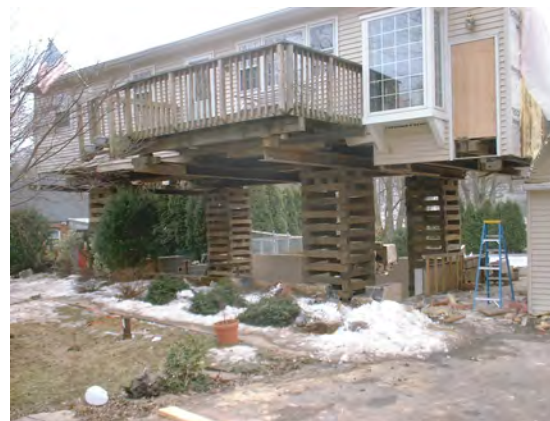
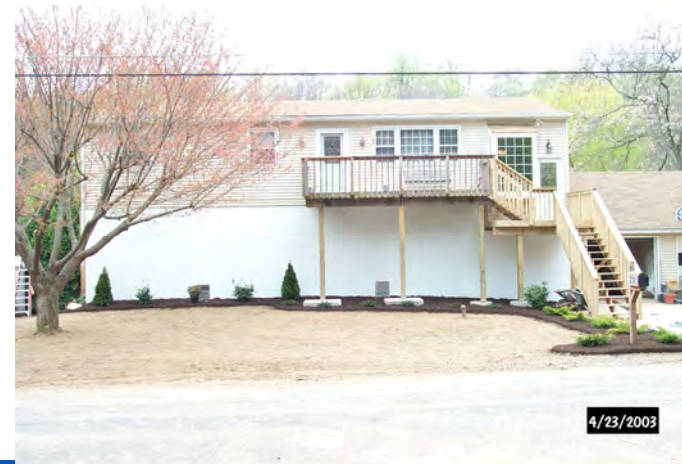
- Adquisición/reubicación de propiedades
- Decomisación
- Aumentar elevación de estructuras aguas abajo
- A prueba de inundaciones, como diques de anillo o diques alrededor de casas / propiedades individuales
